**COMISIÓ DE INVESTIGACIÓ DEL ACCIDENTE DE LA LÍNEA
1 DE METROVALENCIA DE 3 DE JULIO DE 2006**

DICTAMEN

Les Corts 24 de junio 2016

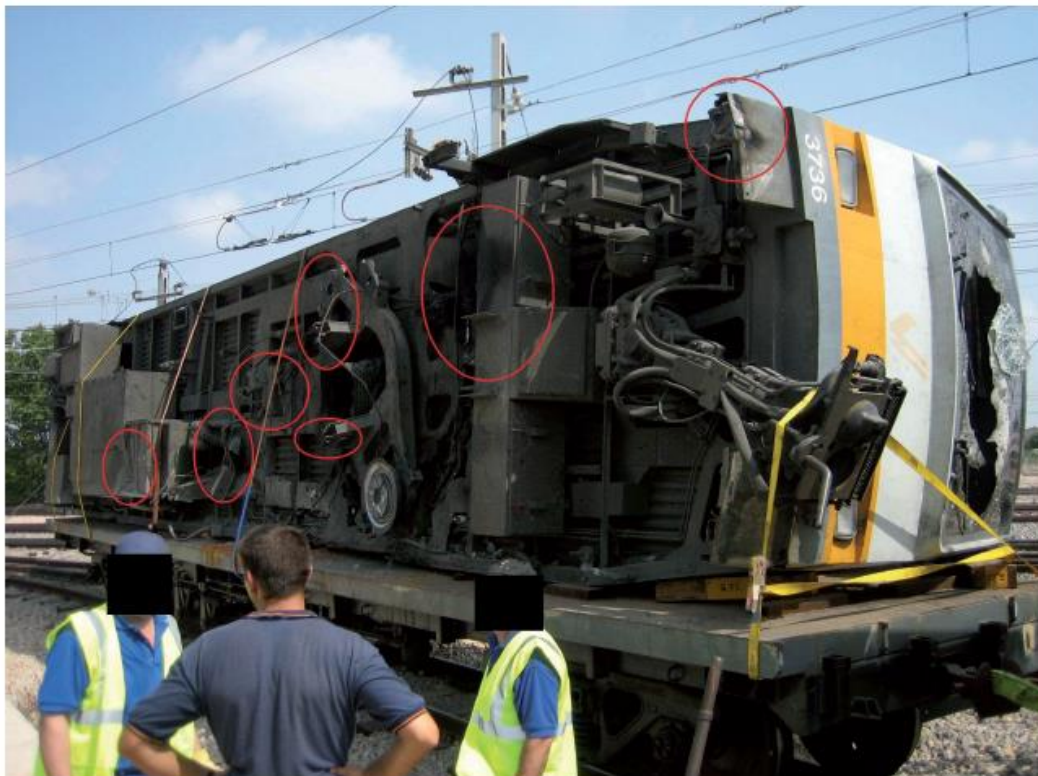
Imágenes con los daños en los bajos del vagón de la UTA 3736A

Pero sin embargo, el informe sí que especifica que al no desengancharse automáticamente las dos unidades entre sí, rompió la unión por torsión y se produjo el descarrilo del bogie delantero de la UTA 3714, produciendo varias roturas y también dañando la plancha del frontis bajo el faro izquierdo.

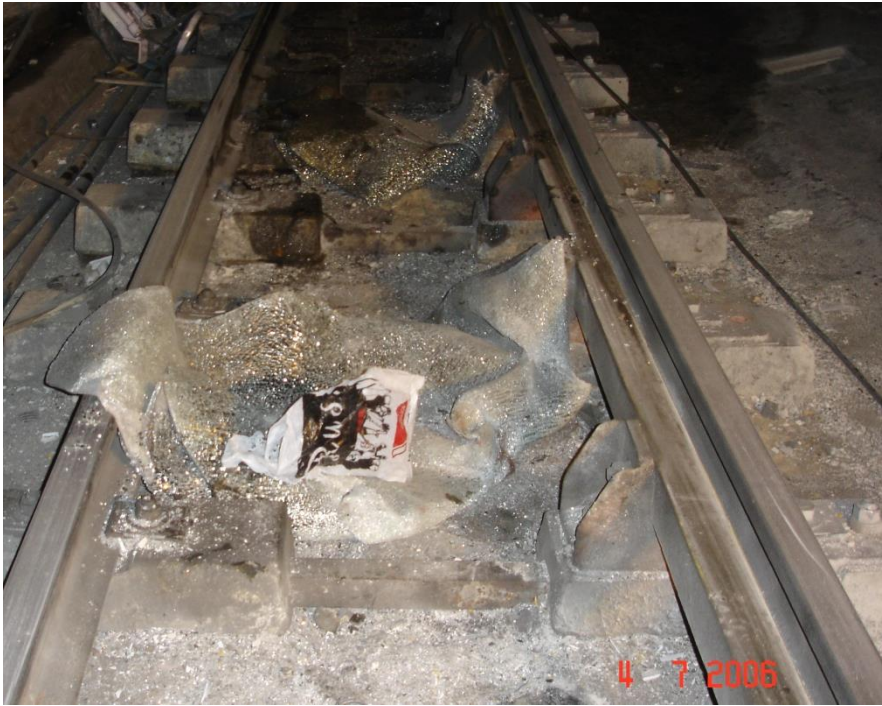
De lo expuesto cabe concluir que el modelo de ventanas y su leve sujeción fueron clave para la elevada mortalidad del accidente ante su desprendimiento. A diferencia del trato que se le otorgaba al cristal frontal, las ventanas laterales sólo iban sujetas por la goma, y la silicona no tenía como finalidad la sujeción, sino que evitar la entrada de agua. Tanto el relieve como la leve sujeción favorecieron que las ventanas se desprendieran y las personas que iban dentro del vagón siniestrado cayeran a la vía, multiplicando enormemente el número de personas fallecidas. A pesar de que la falta de sujeción era un problema evidente, al parecer nunca formó parte de las preocupaciones de la empresa las consecuencias que ello pudiera tener para la seguridad de los viajeros, pues nada se hizo al respecto.
