**COMISIÓ DE INVESTIGACIÓ DEL ACCIDENTE DE LA LÍNEA
1 DE METROVALENCIA DE 3 DE JULIO DE 2006**

DICTAMEN

Les Corts 24 de junio 2016

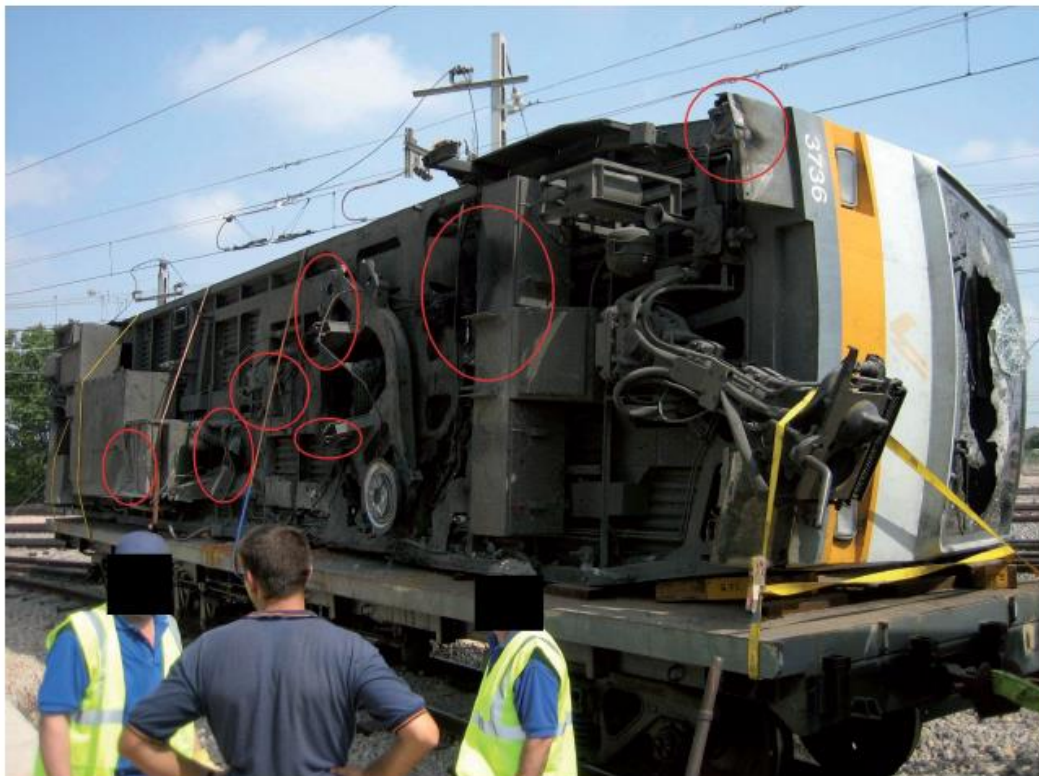
Pero sin embargo, el informe sí que especifica que al no desengancharse automáticamente las dos unidades entre sí, rompió la unión por torsión y se produjo el descarrilo del bogie delantero de la UTA 3714, produciendo varias roturas y también dañando la plancha del frontis bajo el faro izquierdo.

Imágenes con los daños en los bajos del vagón de la UTA 3736A

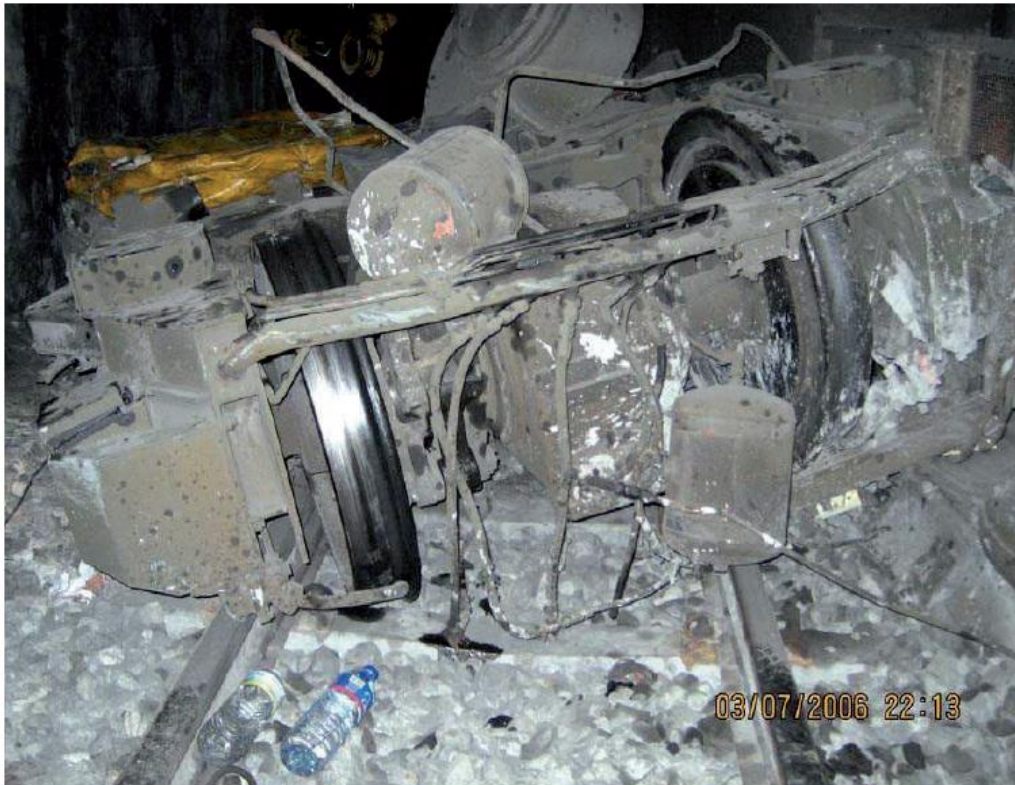
Sin embargo, tal y como muestra el informe sobre el estado de los mismos al llegar al taller, la cabeza de acero se secciona, literalmente, y se separa totalmente el bogie del chasis del tren.

Se produjo la rotura de esa alma de acero que une el bogie a la traviesa bailadora, y se separó completamente el bogie del chasis del tren. En el informe sobre el estado en que se encuentran las UTA tras el accidente, lo explica claramente: **“El Bogie 3737-A se encontraba girado al sentido de la marcha, estando la parte dirección Jesús mirando a Plaza España y metido entre la vía, separado de la caja de la unidad, arrancado de cuajo de la traviesa bailadora y la corona”**

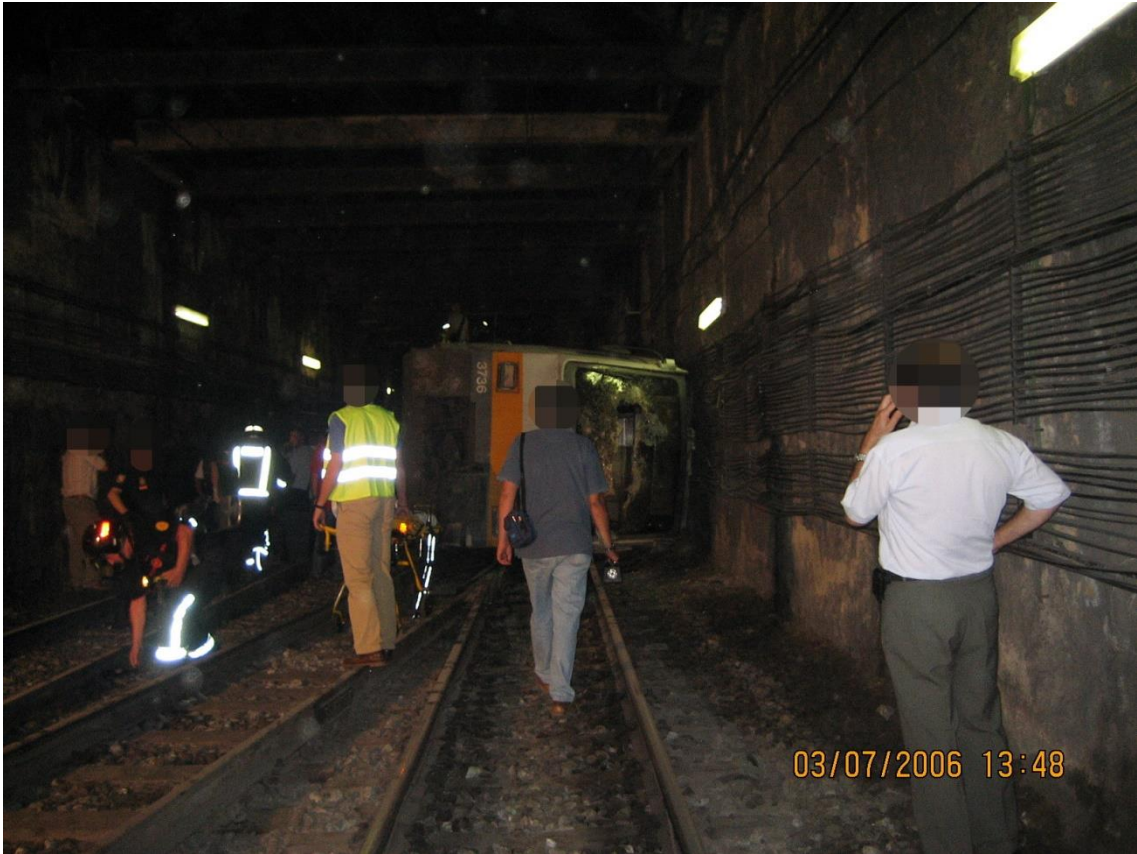
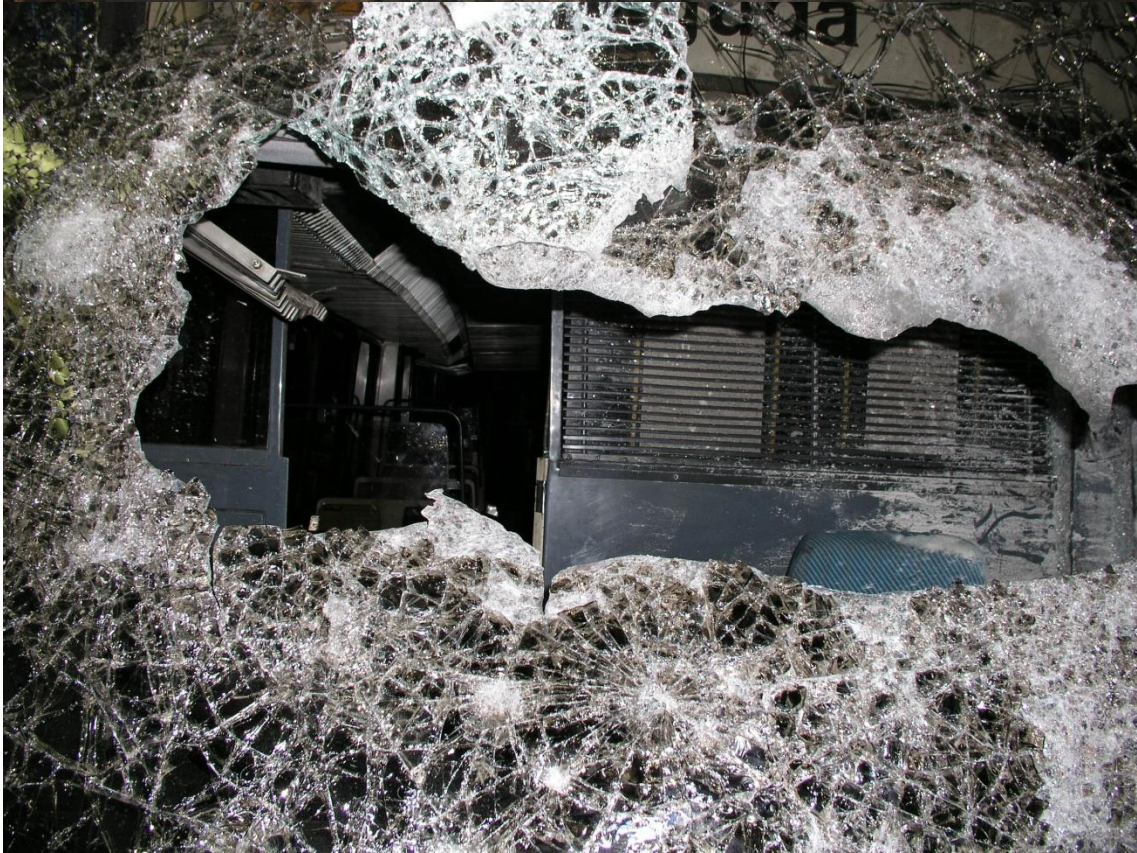
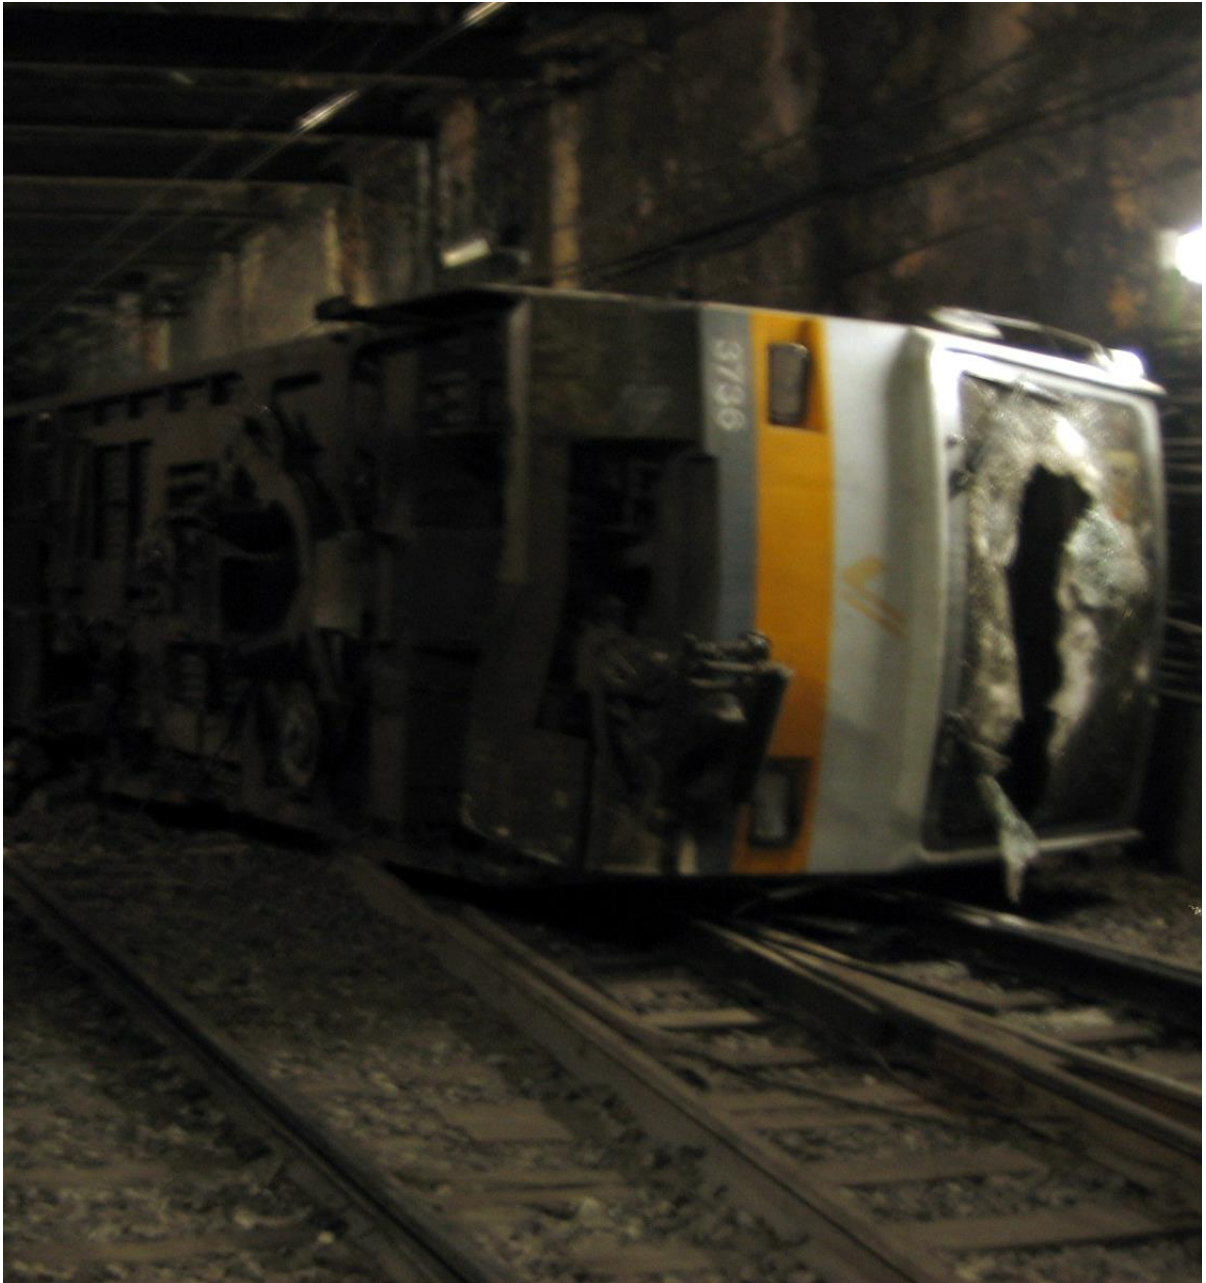
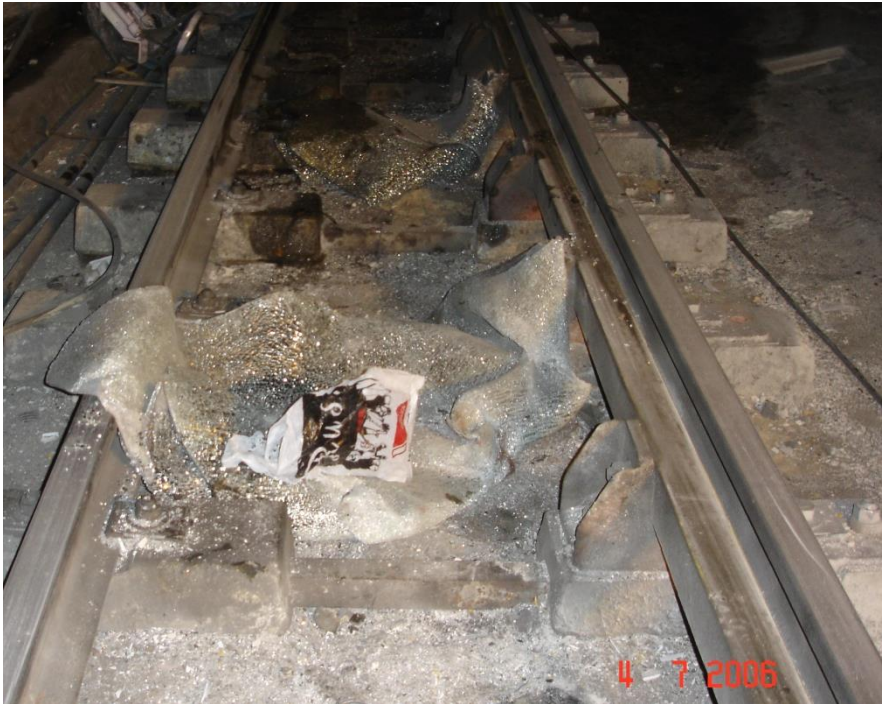
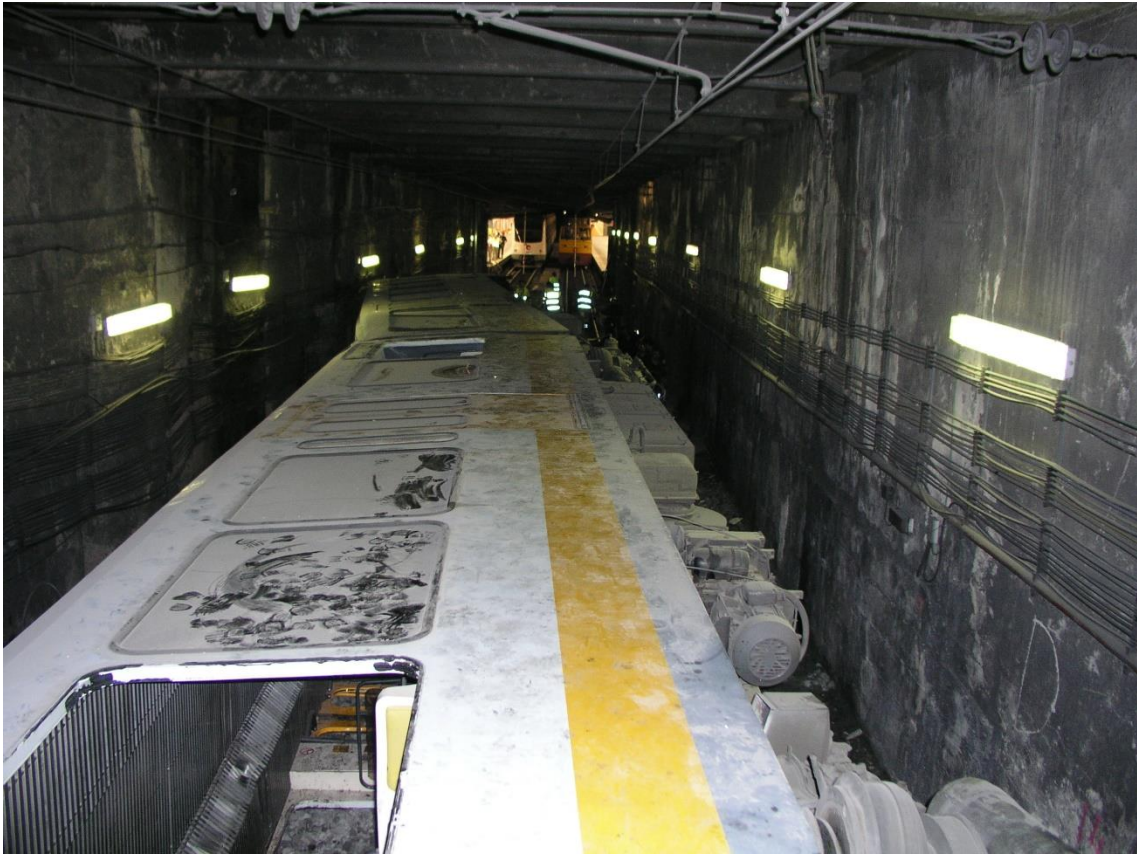
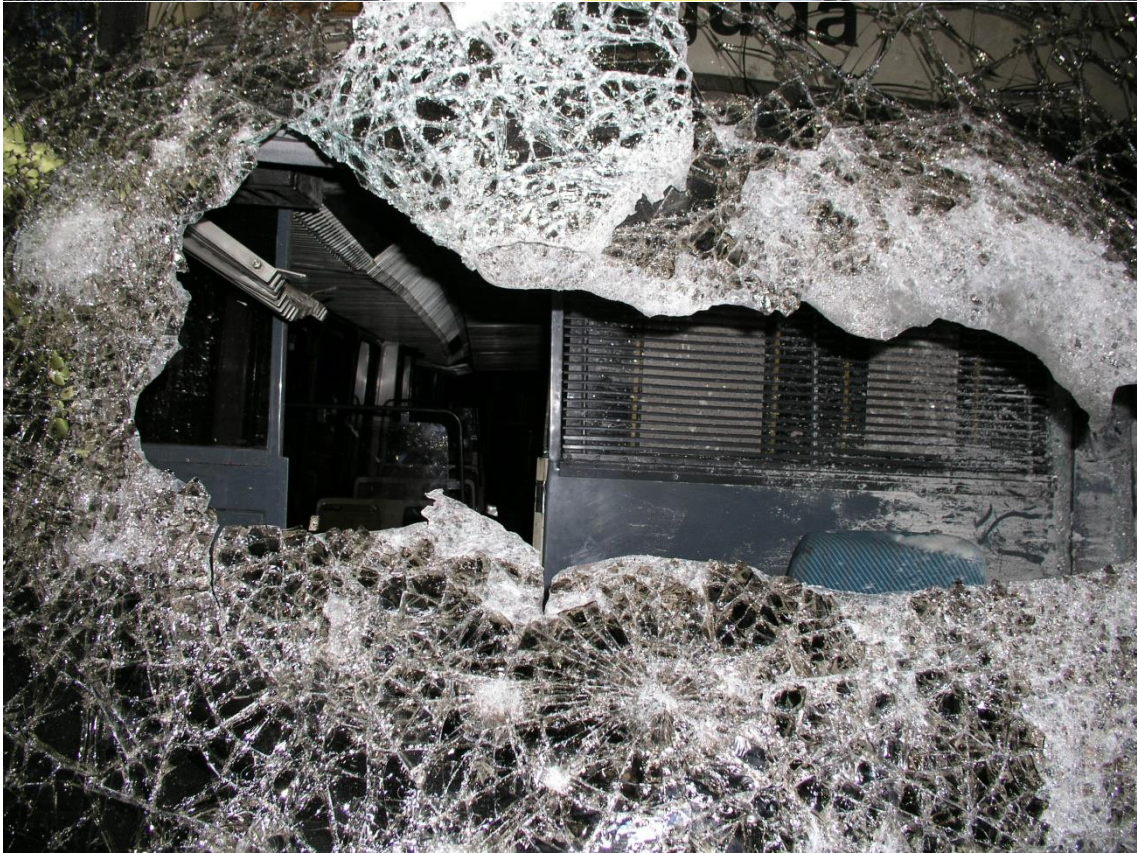
De lo expuesto cabe concluir que el modelo de ventanas y su leve sujeción fueron clave para la elevada mortalidad del accidente ante su desprendimiento. A diferencia del trato que se le otorgaba al cristal frontal, las ventanas laterales sólo iban sujetas por la goma, y la silicona no tenía como finalidad la sujeción, sino que evitar la entrada de agua. Tanto el relieve como la leve sujeción favorecieron que las ventanas se desprendieran y las personas que iban dentro del vagón siniestrado cayeran a la vía, multiplicando enormemente el número de personas fallecidas. A pesar de que la falta de sujeción era un problema evidente, al parecer nunca formó parte de las preocupaciones de la empresa las consecuencias que ello pudiera tener para la seguridad de los viajeros, pues nada se hizo al respecto.
